Kolding Kommune

Bilag til Lokalplan 0929-11

Registrant

- fritidsbebyggelsen ved Moshuse

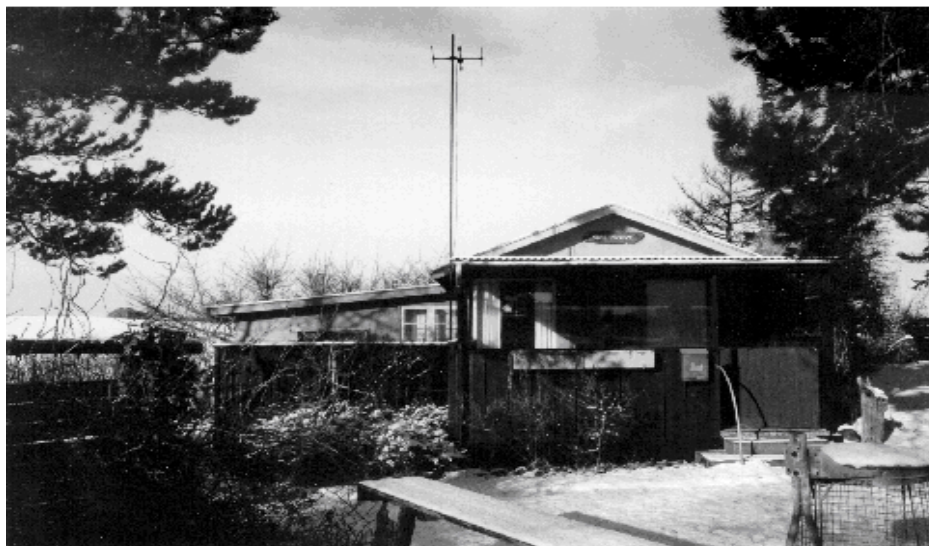
Moshusevej 20, "Strandhuset"

Facadepartierne har et uensartet udtryk.

Trods ombygning er det oprindelige hus stadigvæk synligt.

Det oprindelige hus kan stadigvæk opfattes, trods de mange tilbygninger.

Tilstand 3

Det oprindelige hus (A) bør bevares. Tilbygningerne anses ikke for bevaringsværdige. Bebyggelsens bevaringsværdi forøges, hvis tilbygningerne erstattes med nye, der tilpasses det oprindelige hus.

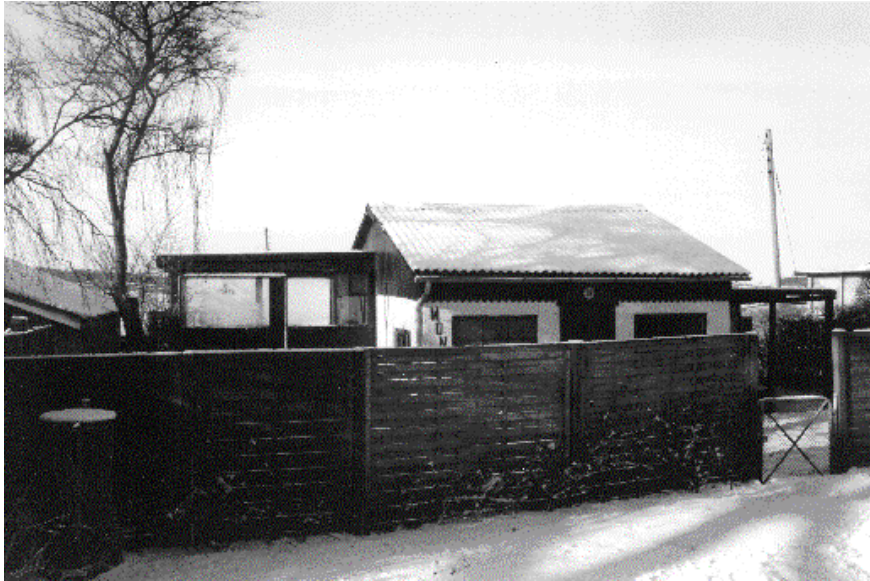
Moshusevej 24, "Monni"

En hustype med et enkelt udtryk.

Repræsentant for den oprindelige hustype.

Fritidshuset (A) fremtræder originalt.

Tilstand 5

Det oprindelige hus (A) bør bevares. Tilbygningerne (B) og (C) er hverken tilpasset husets eller bebyggelsens udtryk, og de anses ikke for bevaringsværdige.

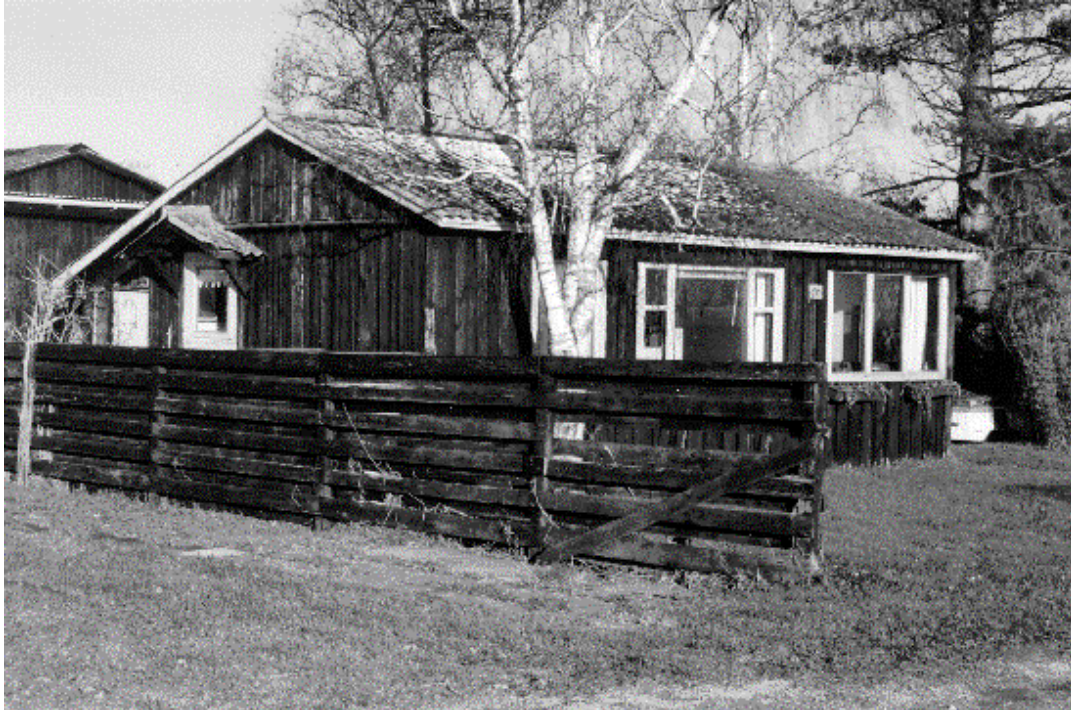
Moshusevej 26

Enkelt og med fin detaljering.

Fritidshuset vurderes at være nyere end den oprindelige bebyggelse.

Huset skiller sig ud fra resten af bebyggelsen ved at være relativt stort.

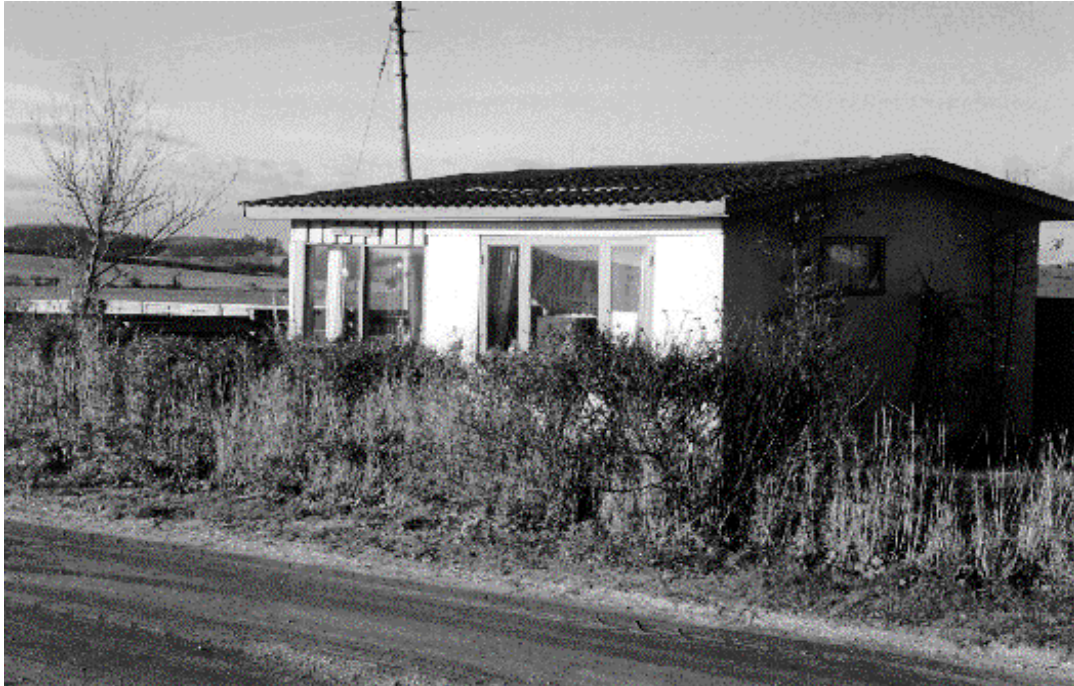
Moshusevej 30, "Strandhytten"

Et velbevaret eksemplar af den oprindelige hustype.

Det oprindelige hus kan stadigvæk opfattes, dog er det oprindelige tagpap erstattet af eternitplader, og et udhus er nedrevet.

Tilstand 5

Revner i facadepuds.

Bebyggelsen er en af de få oprindelige. Også annekset er bevaringsværdigt.

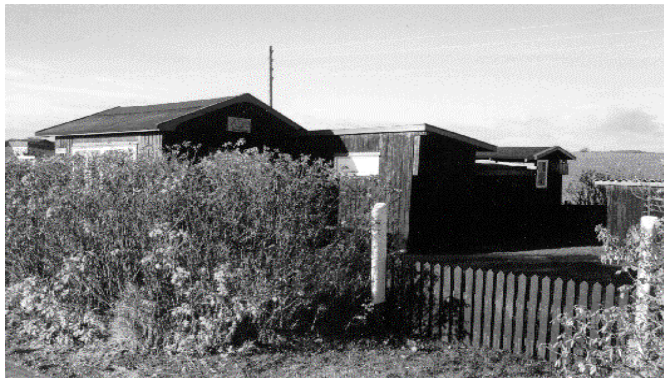
Moshusevej 34, "Bolille"

Tilbygningerne er tilpasset fritidshuset symmetrisk således, at bebyggelsen fremstår helstøbt.

Bygningerne er en god repræsentant for den oprindelige type.

Den oprindelige hustype kan stadigvæk opfattes.

Bebyggelsen har set samlet stor bevaringsværdi. Kvaliteten ville øges, hvis tagdækningen udelukkende bestod af tagpap.

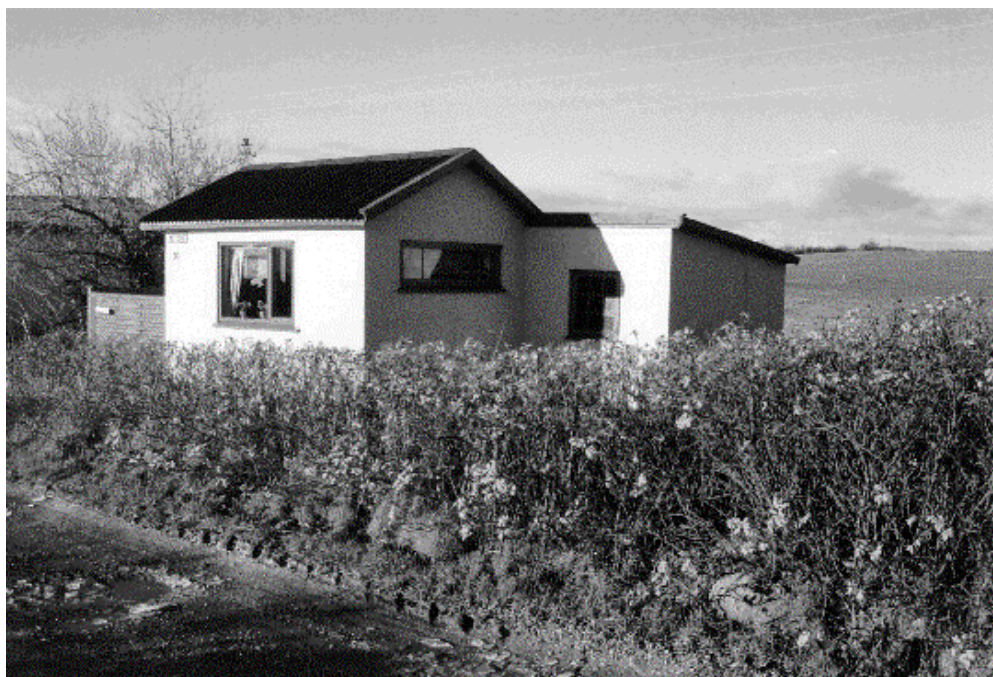
Moshusevej 36, "Dit og Mit"

Fritidshuset er oprindeligt bortset fra eternit-taget.

Tilstand 6

Revner i puds.

Bebyggelsen bør bevares som et godt eksempel på den oprindelige hustype. Tilbygningen og udhuset skæmmes ikke fritidshuset.

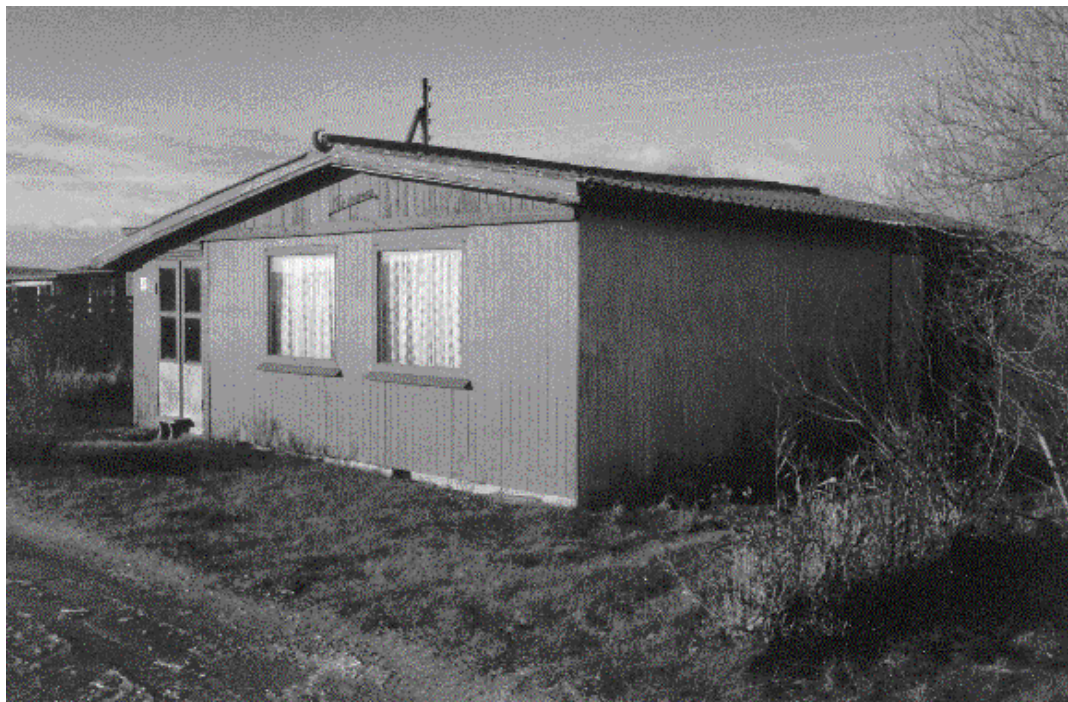
Moshusevej 38, "No Name"

Vinduers og dørens proportioner er ude af skala med husets.

Huset harmonerer ikke med nabobebyggelsen.

Det oprindelige hus kan ikke ses udefra.

Tilstand 7

Huset er ringe vedligeholdt.

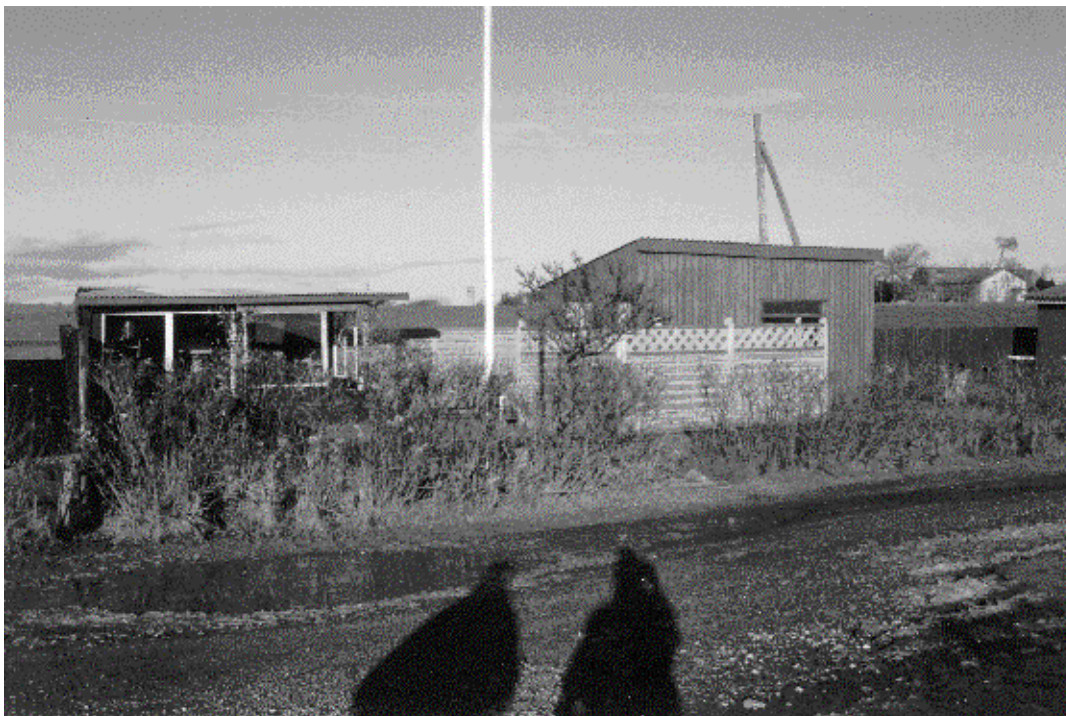
Moshusevej 40

Det oprindelige fritidshus fungerer som skur.
Bygningerne er uskønne.

Bygningerne er ikke tilpasset omgivelserne.

Tilstand 2/5

Fritidshuset (A) er i god stand, udhuset (B) i
ringe stand.

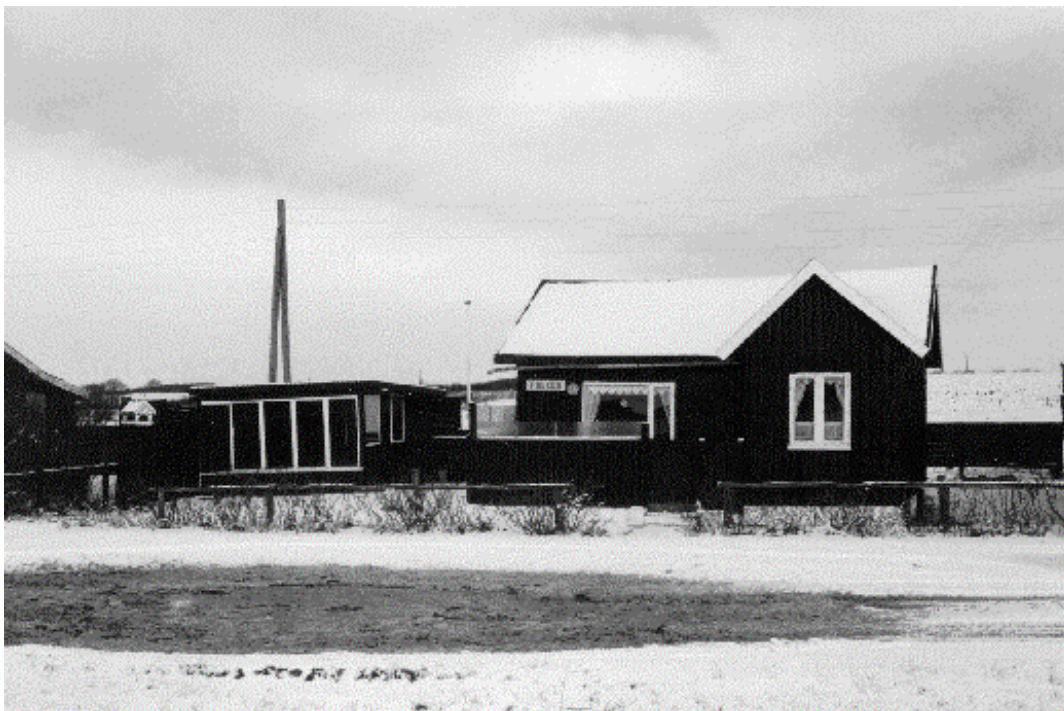
Moshusevej 42, "Falken"

Fritidshuset fremstår som en helhed. Facadebeklædningen er uskøn.

Facadeudtrykket er ikke tilpasset bebyggelsen.

Vinduespartierne er de oprindelige, facadebeklædningen er tilføjet.

Fritidshuset er bevaringsværdigt. Husets fremtræden vil vinde, hvis facaden ændres til oprindeligt udseende. Udhuset anses ikke for bevaringsværdigt.

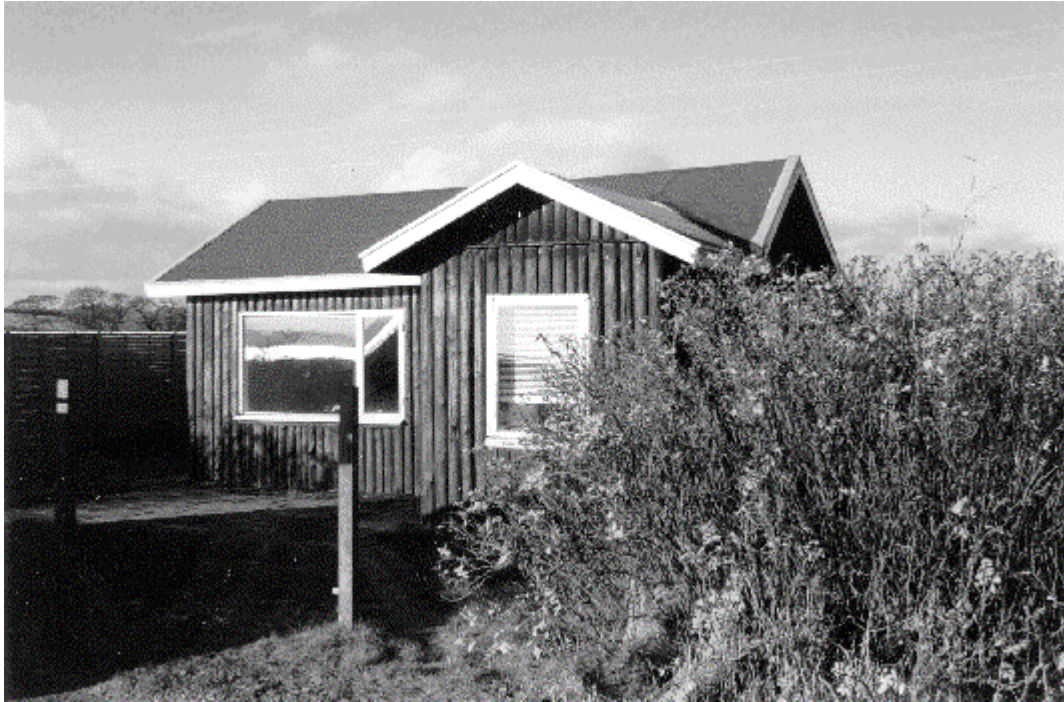
Moshusevej 44

Vinduerne er ude af proportioner med husets størrelse. Facaden har ingen detaljeringer, facadebeklædningen er uskøn. Tilbygningen er fint indpasset.

Huset tilfører ikke området særlige kvaliteter.

Facadebeklædningen synes ny.

Tilstand 5

Huset trænger til maling.

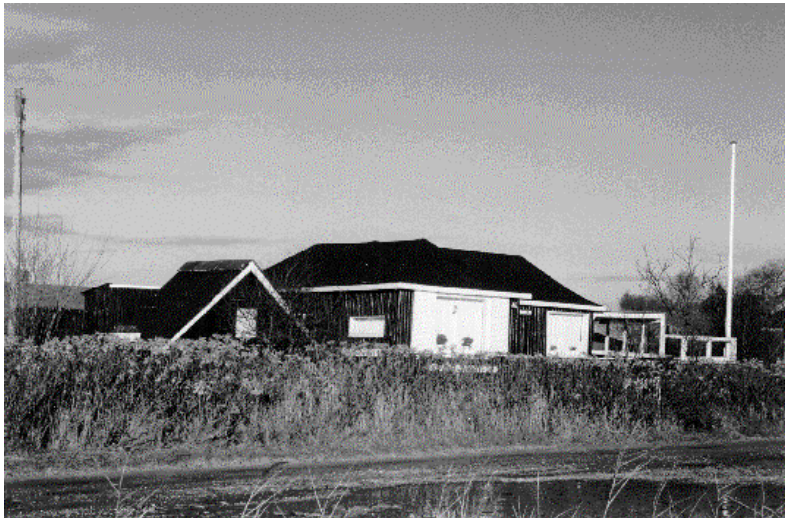
Moshusevej 46, "Rønnen"

Fremstår som arketyper af et fritidshus. Tagets udformning er utraditionel. Facadebeklædningen er uskøn, de hvide skodder fremstår dominerende.

Bygningernes udformning er atypiske.

Facadebeklædningen synes fornyet.

Bygningerne er ikke almindelige. Bygningerne vil vinde i værdi, hvis raftebeklædningen og skoddernes bemaling ændres eller udskiftes.

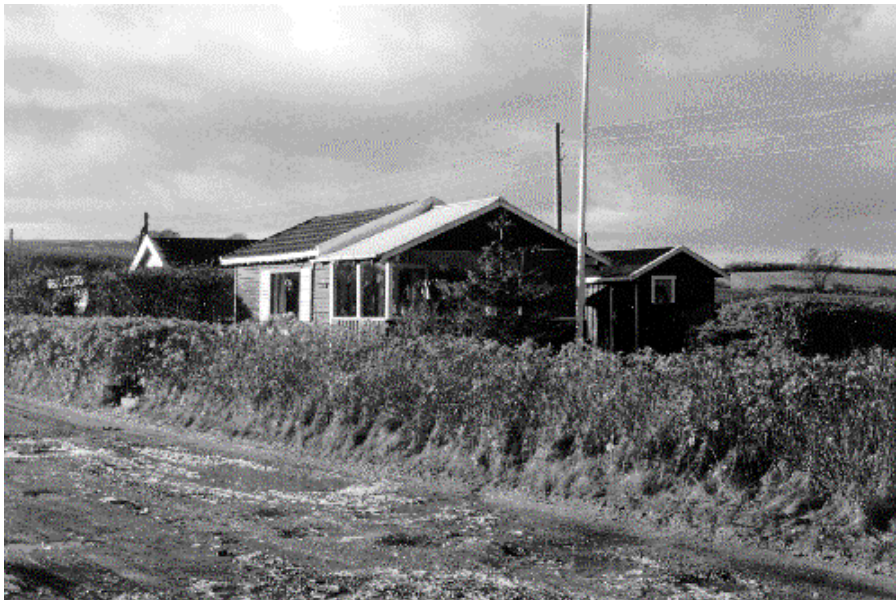
Moshusevej 50

Sommerhuset med tilbygning har store vinduer hele vejen rundt. Huset har sadeltag. Udhuset har små vinduer mod vejen, ingen mod marken. Et fint lille hus med et enkelt udtryk.

Sommerhuset er for stort i forhold til naboerne. Udhuset er veltilpasset.

God, ingen råd. Et velholdt hus.

Udhuset er meget bevaringsværdigt.

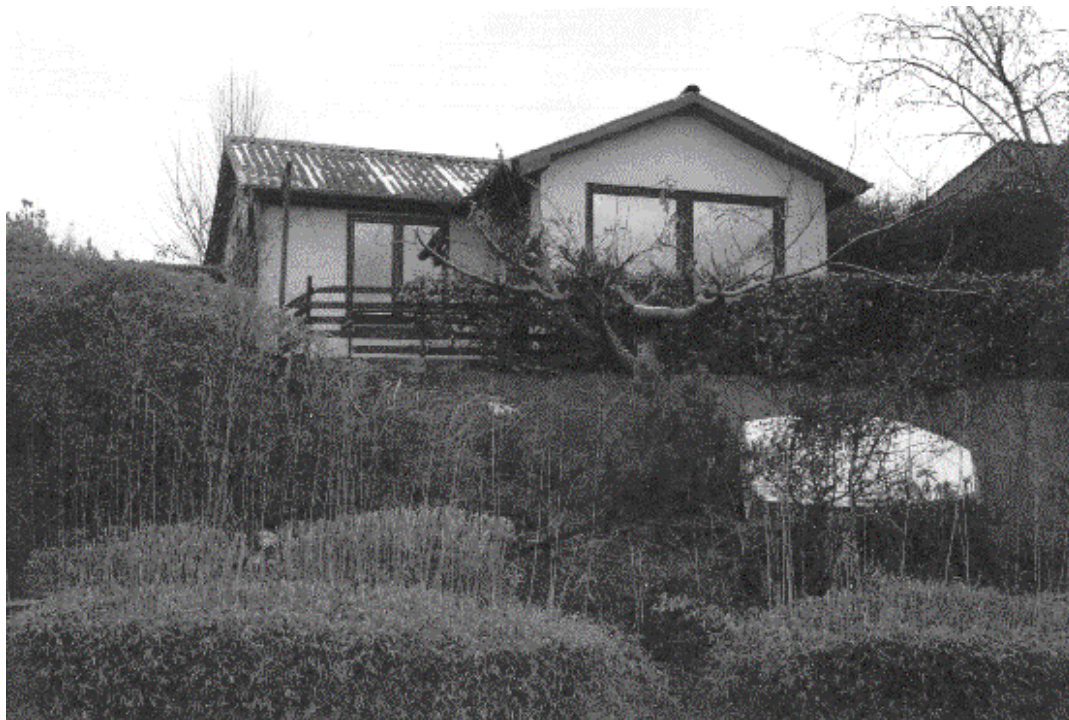
Moshusevej 80

Revnedannelser og afskalning forekommer.

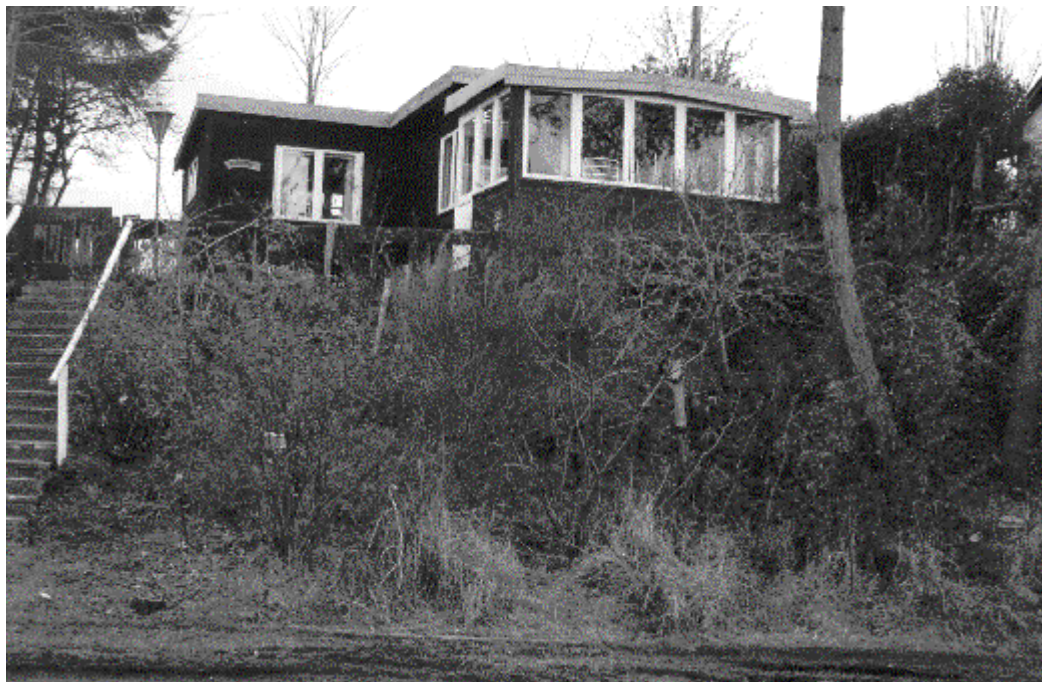
Moshusevej 82, "Heidi"

Facadepartierne er i dårlig stand. Revnedannelser i sokkelen.
