Kolding Kommune

Bilag til Lokalplan 0929-11

Registrant

- fritidsbebyggelsen ved Moshuse

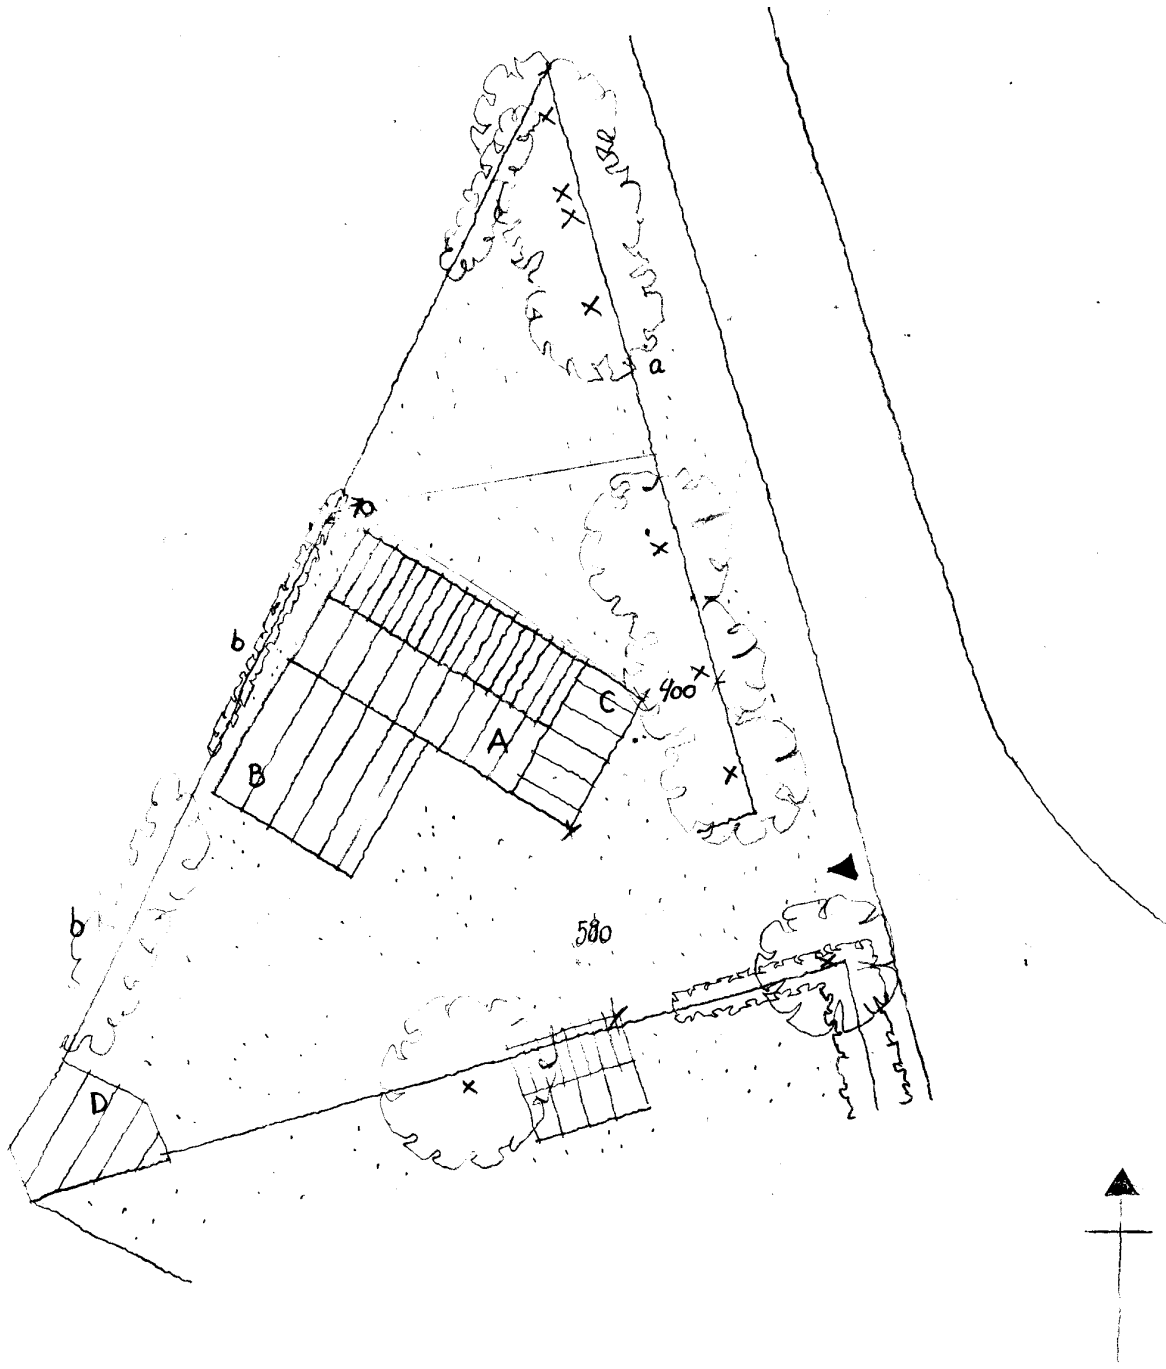
Plan 1 Moshusevej 20 i ca. mål 1:200

Facadepartierne har et uensartet udtryk.

Trods ombygning er det oprindelige hus stadigvæk synligt.

Det oprindelige hus kan stadigvæk opfattes, trods de mange tilbygninger.

Det oprindelige hus (A) bør bevares. Tilbygningerne anses ikke for bevaringsværdige. Bebyggelsens bevaringsværdi forøges, hvis tilbygningerne erstattes med nye, der tilpasses det oprindelige hus.

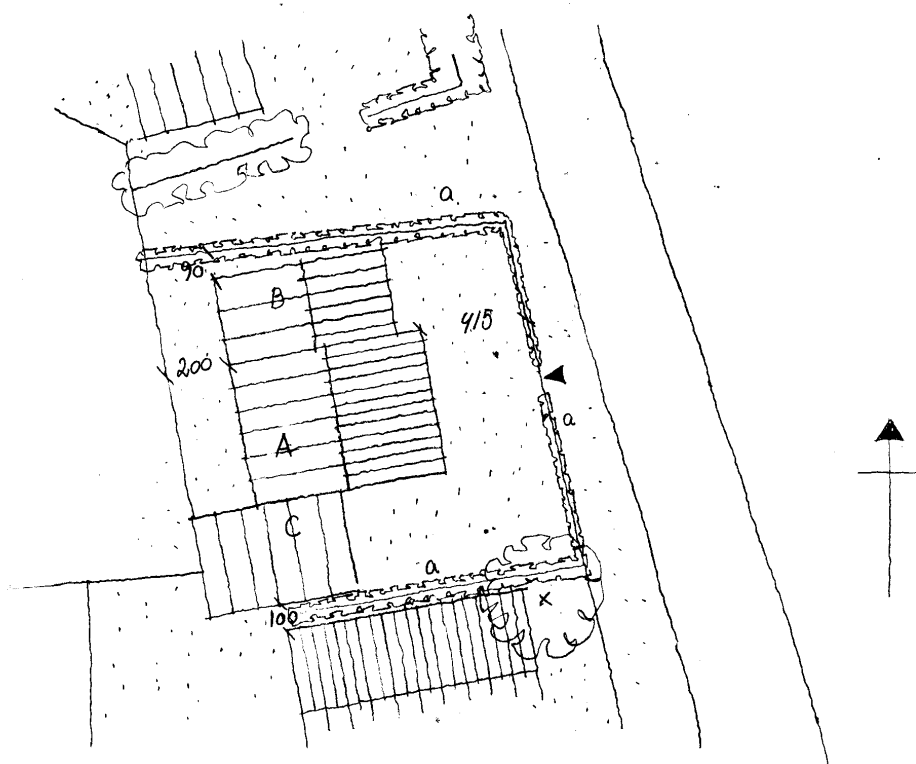
Plan 3 Moshusevej 24 i ca. mål 1:200

En hustype med et enkelt udtryk.

Repræsentant for den oprindelige hustype.

Huset er værdifuldt for miljøet.

Fritidshuset (A) fremtræder originalt.

Det oprindelige hus (A) bør bevares. Tilbygningerne (B) og (C) er hverken tilpasset husets eller bebyggelsens udtryk, og de anses ikke for bevaringsværdige.

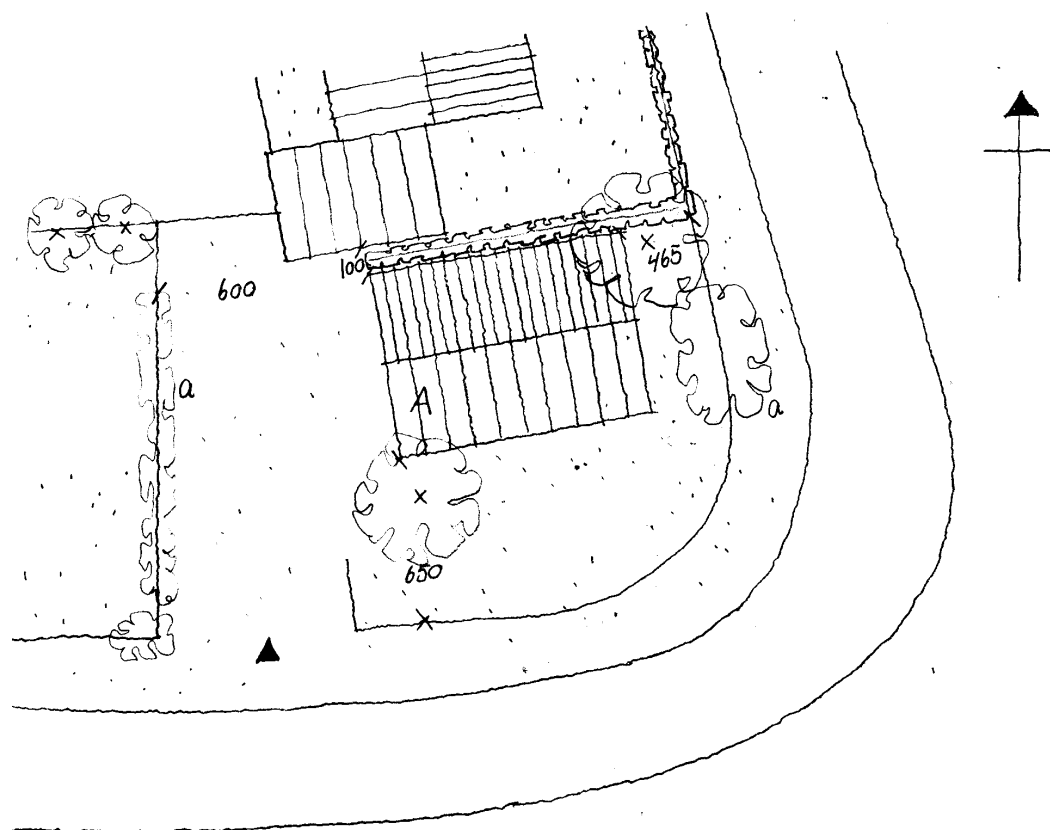
Plan 4 Moshusevej 26 i ca. mål 1:200

Enkelt og med fin detaljering.

Fritidshuset vurderes at være nyere end den oprindelige bebyggelse.

Huset skiller sig ud fra resten af bebyggelsen ved at være relativt stort.

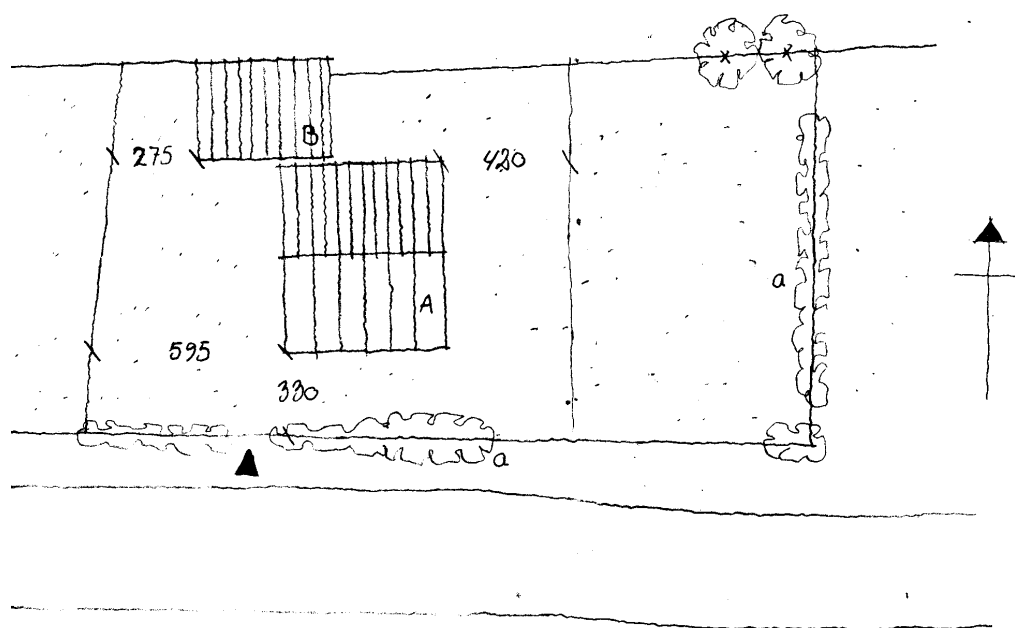
Plan 6 Moshusevej 30 i ca. mål 1:200

En hustype med enkle træk.

Et velbevaret eksemplar af den oprindelige hustype.

Det oprindelige hus kan stadigvæk opfattes, dog er det oprindelige tagpap erstattet af eternitplader, og et udhus er nedrevet.

Revner i facadepuds.

Bebyggelsen er en af de få oprindelige. Også annekset er bevaringsværdigt.

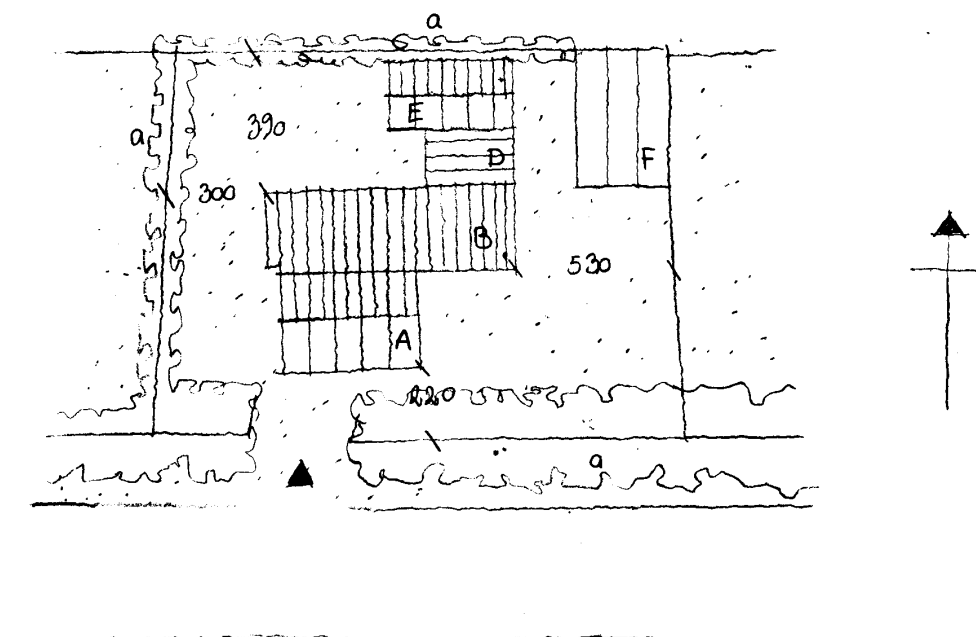
Plan 8 Moshusevej 34 i ca. mål 1:200

Tilbygningerne er tilpasset fritidshuset symmetrisk således, at bebyggelsen fremstår helstøbt.

Bygningerne er en god repræsentant for den oprindelige type.

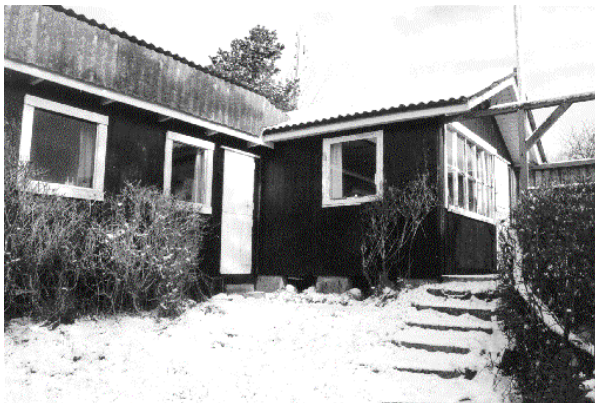
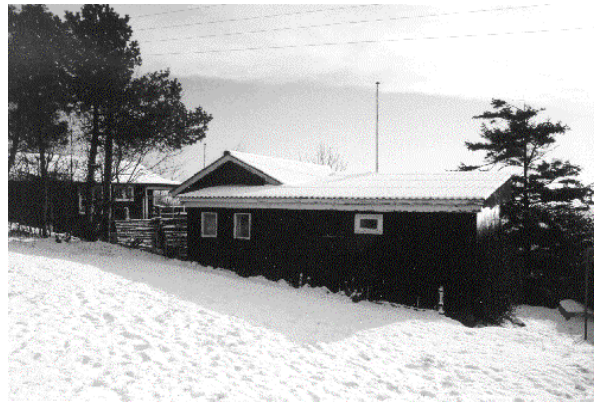
Moshusevej 78

Huset er fint proportioneret med gode detaljer i facaden. Tagbeklædningen på tilbygningen skæmmer.

Tilstand 2

Trænger til malerbehandling.

Bygningerne vil vinde, hvis eternittaget udskiftes med tagpap, og tilbygningens tagflade ændres.
